IMÁGENES DEL RADAR METEOROLÓGICO

FECHA: 2021-05-07

EVENTO N: 2226

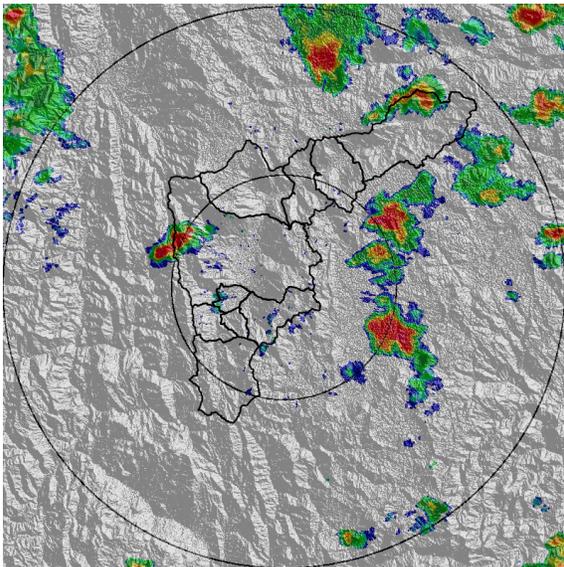
(a) 2021-05-07 14:14

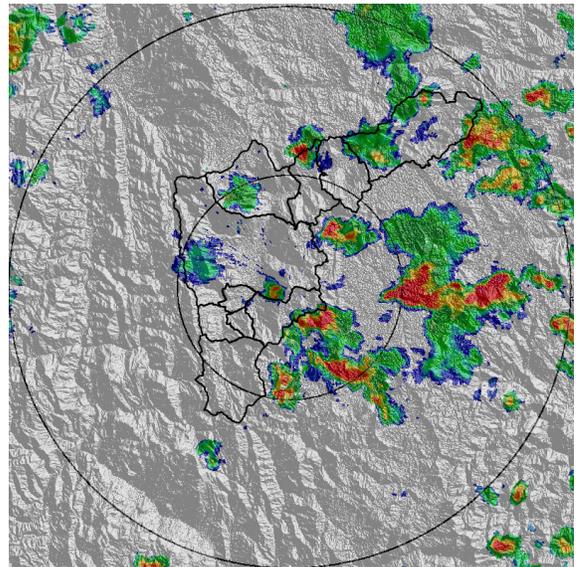
(b) 2021-05-07 15:00

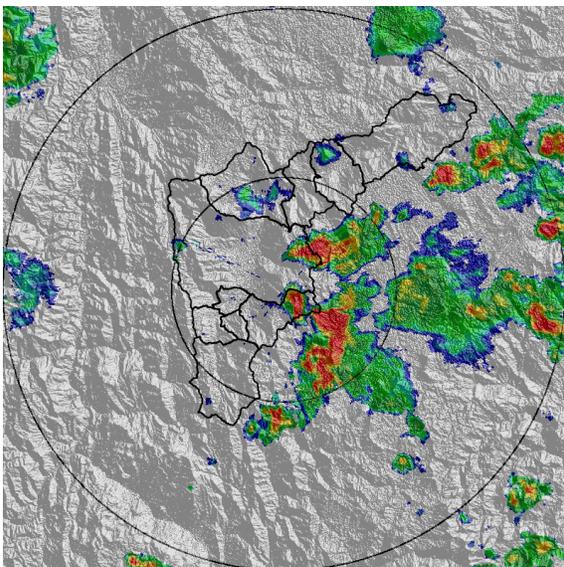
(c) 2021-05-07 15:26

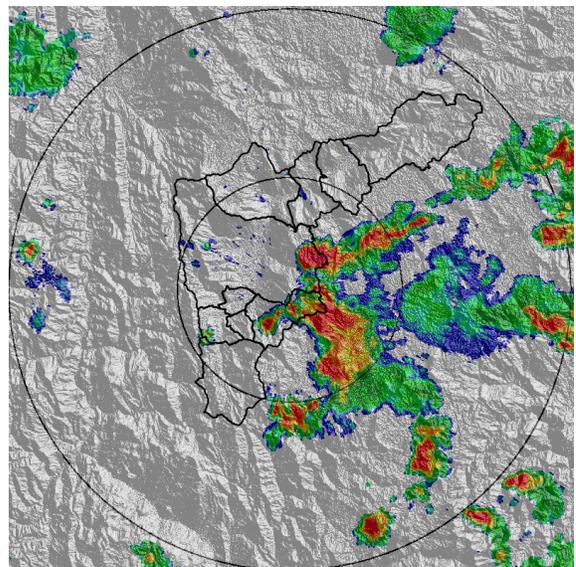
(d) 2021-05-07 15:42

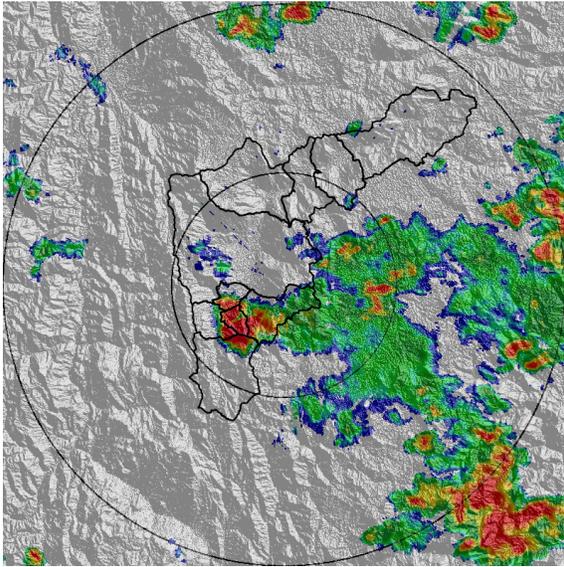
(e) 2021-05-07 16:29

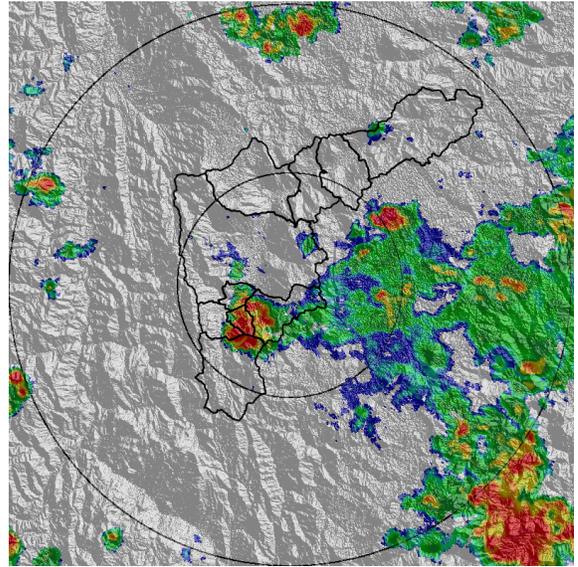
(f) 2021-05-07 16:44

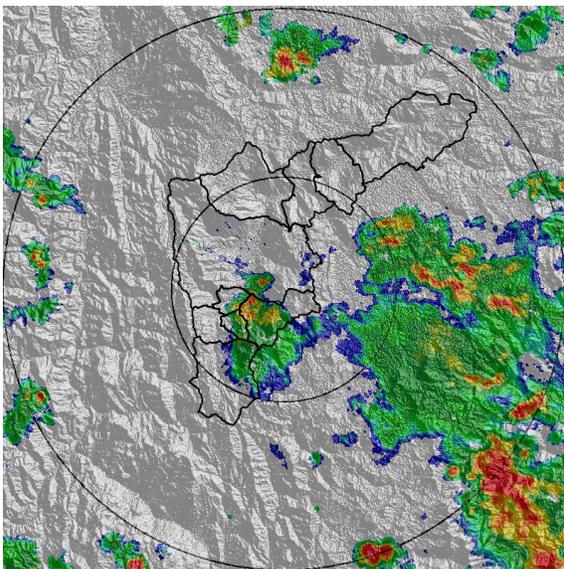
(g) 2021-05-07 17:10

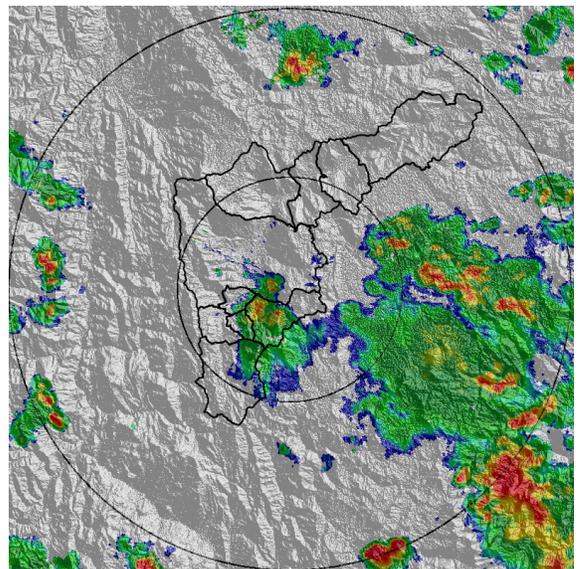
(h) 2021-05-07 17:15

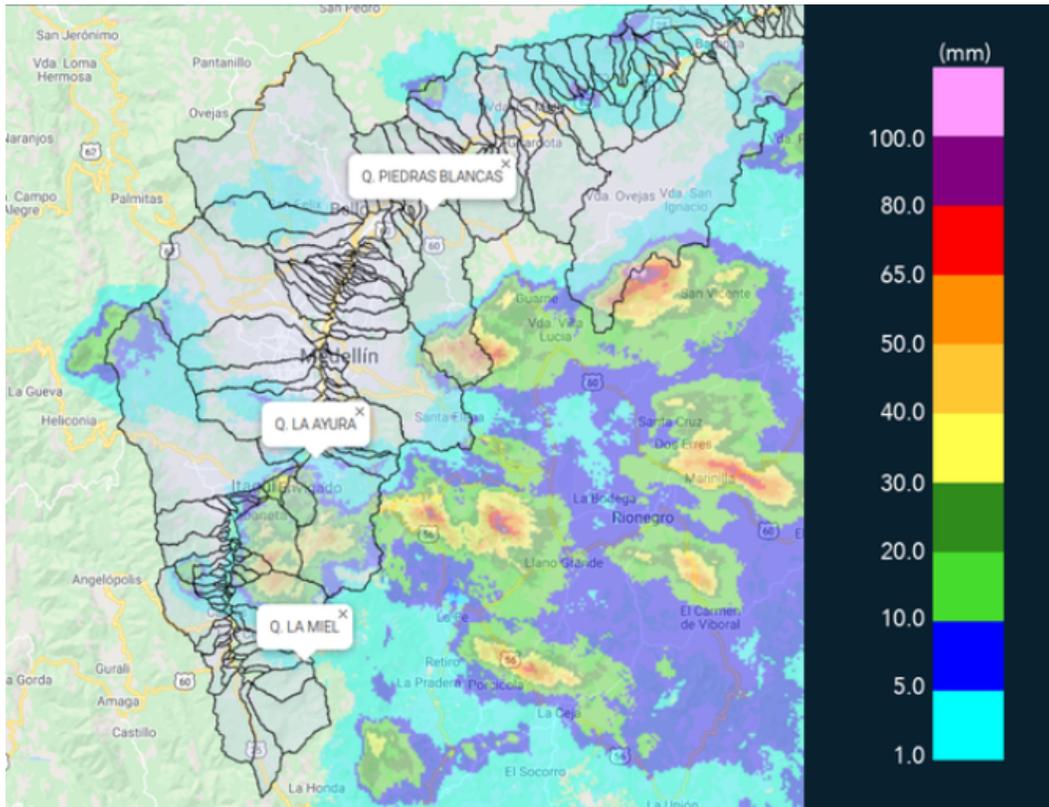
Los mayores acumulados de precipitación de radar se dieron en las cuencas de las quebradas La Miel, La Ayurá y Piedras Blancas, con valores entre mm y mm.

(i) Mapa de acumulados de lluvia radar durante el evento

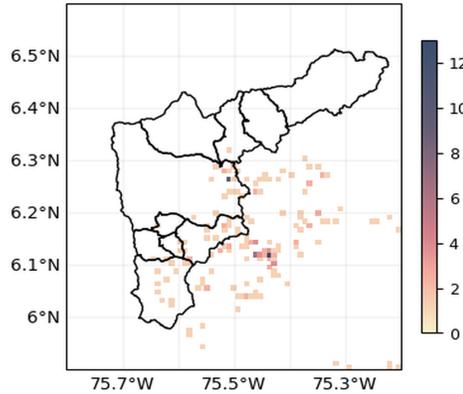
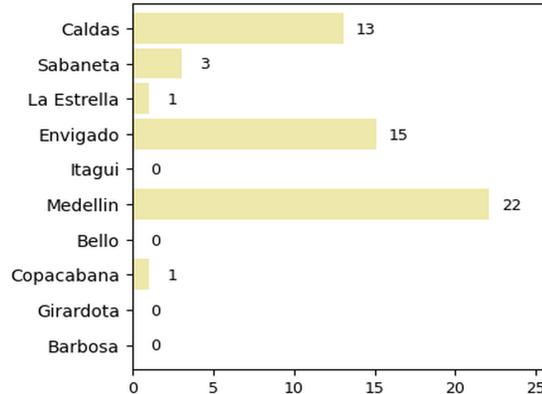
Se registraron 55 descargas eléctricas, de las cuales 22 fueron en Medellín.

INFORMACIÓN SATELITAL: SENSOR GLM
Reporte descargas eléctricas totales
2021-05-07 15:00 a 2021-05-07 17:15

(j) Mapa de descargas eléctricas durante el evento

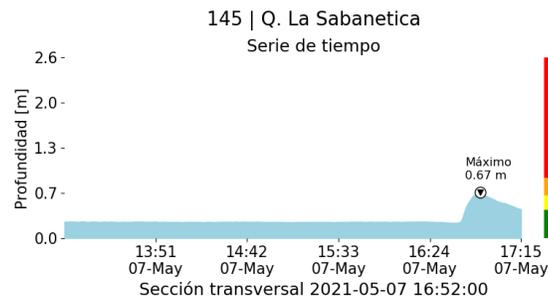
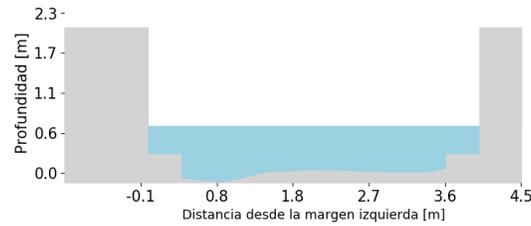
(k)

RESUMEN DE REGISTROS DE NIVEL				
Estación	Ubicación	Pico de la hidrografa [m]	Fecha y Hora	Máximo nivel de riesgo alcanzado
145. Q. La Sabanetica	Sabaneta - Prados de Sabaneta	0.666	2021-05-07 16:52:00	Naranja

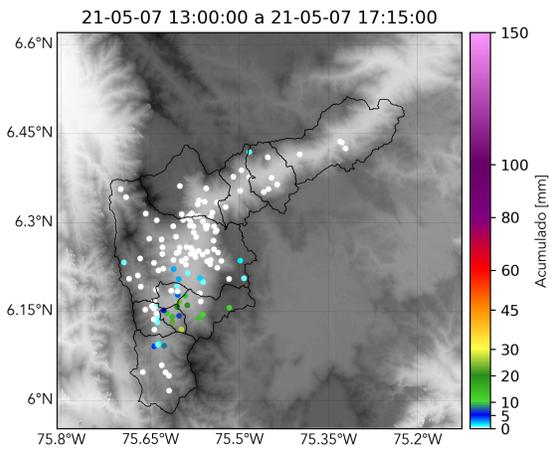
(l) Boletín Precipitación

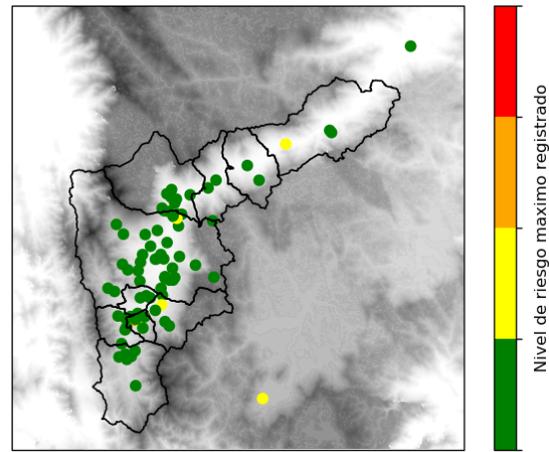
(m) Boletín Nivel
