REGISTRO DE EVENTOS DE PRECIPITACIÓN

FECHA: 2021-05-30	EVENTO N: 2250
-------------------	----------------

IMÁGENES DEL RADAR METEOROLÓGICO

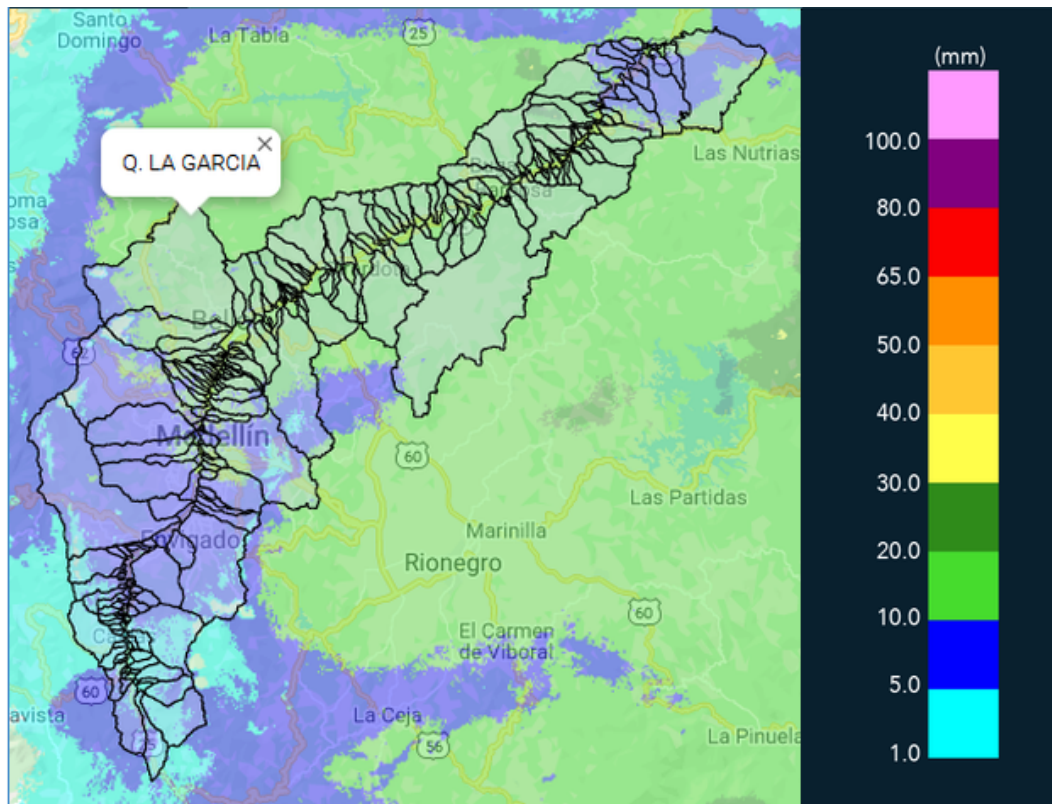
Los mayores acumulados de precipitación estimada por el radar meteorológico, se registraron principalmente sobre las cuencas de los municipios del norte del Valle de Aburrá con valores menores a 20 mm.

(i) Mapa de acumulados de lluvia radar durante el evento
