REGISTRO DE EVENTOS DE PRECIPITACIÓN

FECHA: 2021-06-07	EVENTO N: 2257
-------------------	----------------

IMÁGENES DEL RADAR METEOROLÓGICO

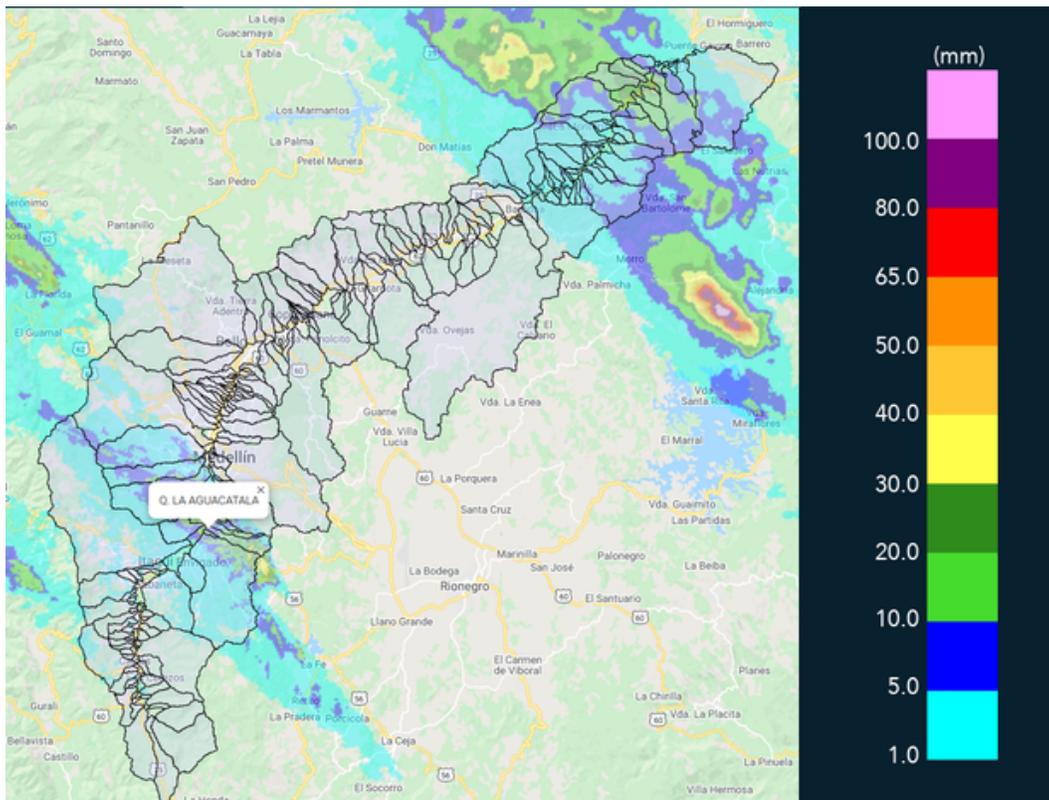
Los mayores acumulados de radar se registraron sobre la cuenca de la Q. La Aguacatala con valores que oscilan entre los 30mm y 40mm.

(e) Mapa de acumulados de lluvia radar durante el evento

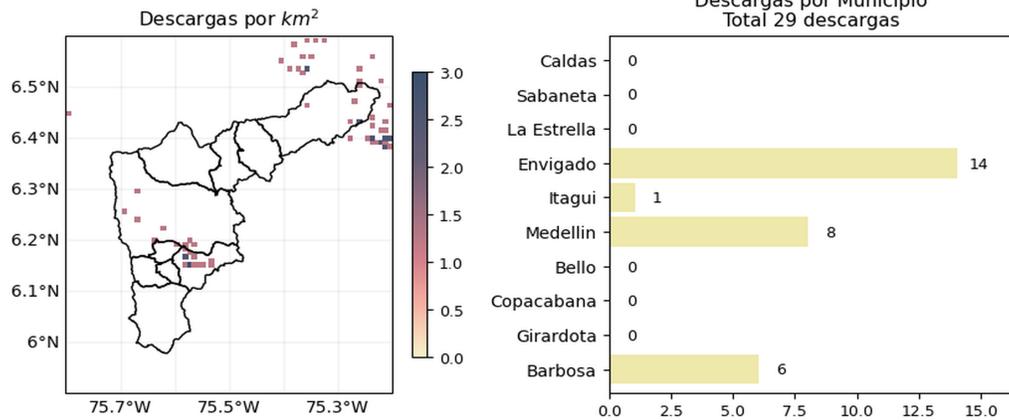
Se han registrado 29 descargas eléctricas; 14 en Envigado, 8 Medellín, 6 Barbosa y 1 en Itagüí.

(f) Mapa de descargas eléctricas durante el evento

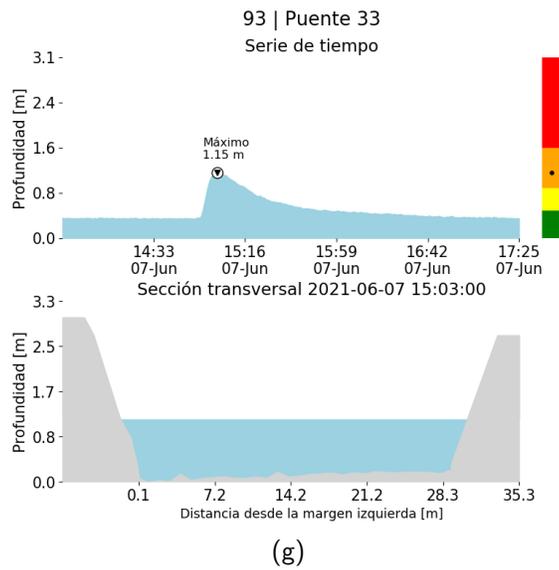
RESUMEN DE REGISTROS DE NIVEL				
Estación	Ubicación	Pico de la hidrografa [m]	Fecha y Hora	Máximo nivel de riesgo alcanzado
93. Puente 33	Medellin - Perpetuo Socorro	1.148	2021-06-07 15:03:00	Naranja
