## Resumen registros de nivel

Elaborado por: Esneider Zapata  
Área Operacional  
Sistema de Alerta Temprana  
[www.siat.gov.co](http://www.siat.gov.co) / @siatamedellin  
Teléfono: 4341987 - 4341993

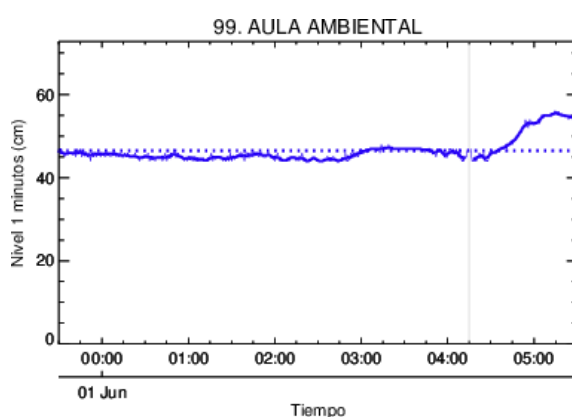
(m) Aula Ambiental

Estacion de Nivel tipo Radar. Nivel de Banca Llena: 17.0 %  
 Resolucion temporal: 1 minutos  
 % Datos transmitidos\*: N1 - 99.7  
 Nivel Promedio en datos disponibles : N1 - 46.5 (cm)  
 \*Calidad de datos aun sin verificar exhaustivamente

Estación	Ubicación	Banca llena (cm)	Nivel base medio (cm)	Pico de la hidrografa (cm)	Hora	% de Banca llena
93. Puente 33	Medellin - 10 La Candelaria	170	64.0	86.0	05:28:08	50.59
99. Aula Ambiental	Medellin - 07 Robledo	330	44.0	56.0	05:14:53	16.97
